Vårdplan för Göholms park och trädgård

Boel Persson och Anna Jakobsson

Landskapsarkitektur, SLU Alnarp

Rapport 2011:14

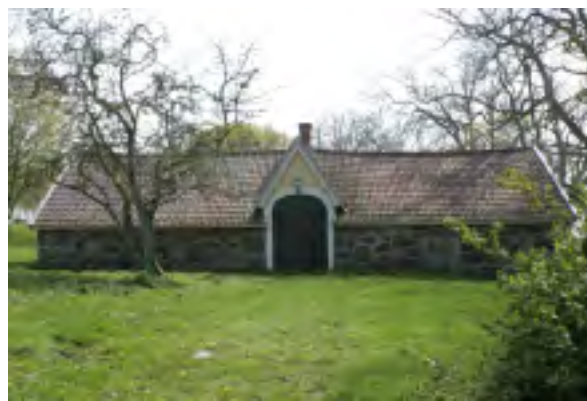
Figur 122. Brygghuset idag. Notera att rosenhagtornen till vänster om ingången står kvar sedan år 1936. (Foto: Boel Persson, 2010-05-12)

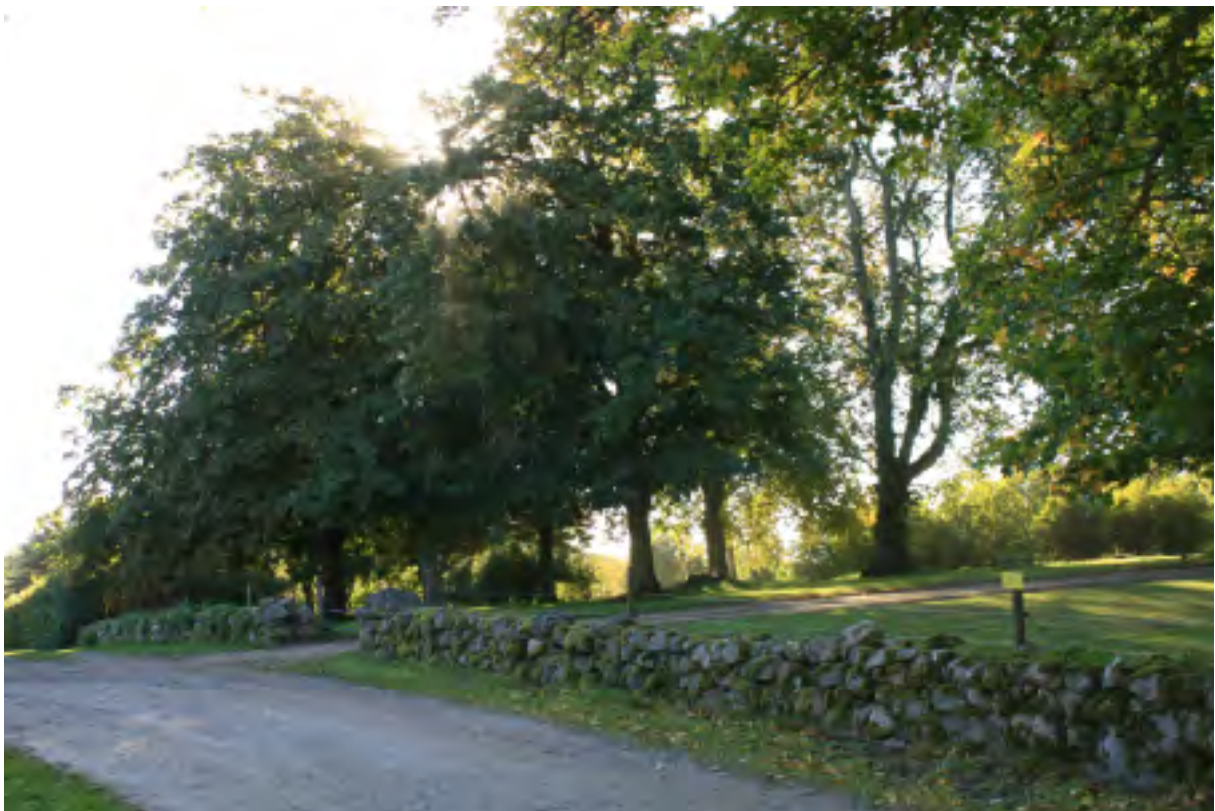
Figur 128. Norra delen av område 3E, sett från nordväst. Viltstängslet syns på insidan av stenmuren. (Foto: Boel Persson, 2010-09-29)

Under sommaren 2010 har ett elstängsel satts upp runt trädgården, på murens insida, för att hålla vildsvinen borta (se figur 128)

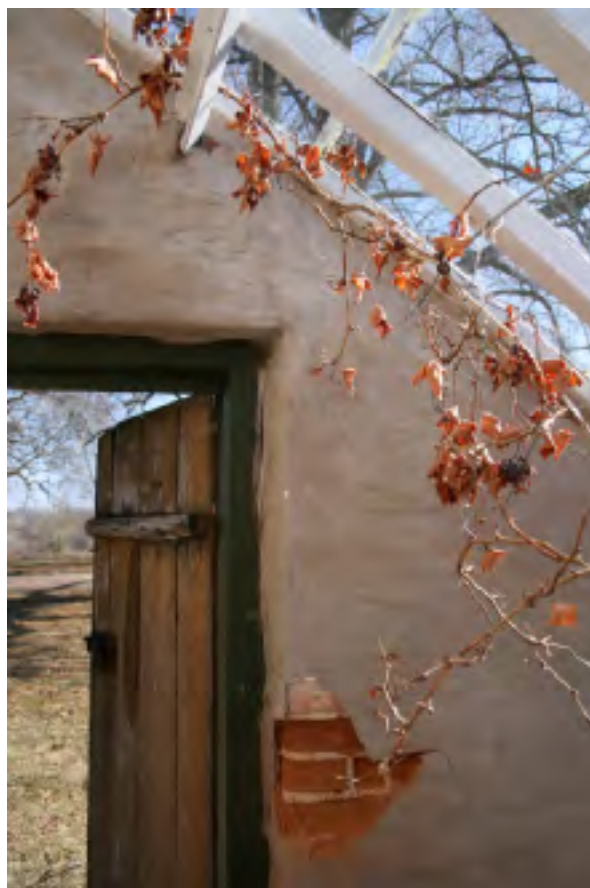
Figur 130. På några ställen i vinkastet har putsen trillat av och teglet börjat vittra. (Foto: Anna Jakobsson, 2010-04-01)

I Förgården ligger ett litet korsvirkeshus i mörkt orange tegel. Huset har ett vinkast längs södra väggen och utanför detta växer träjon (*Dryopteris filix-mas*) och pärlhyacint (*Muscari botryoides*). Vinstockarna som står i vinkastet bär rikligt trots att de inte blivit beskurna på flera år, förutom en rensning som gjordes under sensommaren 2010. Sorterna har inte identifierats, men det verkar som om det finns två olika sorter i vinkastet (figur 129). Vinkastets glas är nästan helt, men insidan av muren håller på att vittra sönder på några ställen (figur 130).

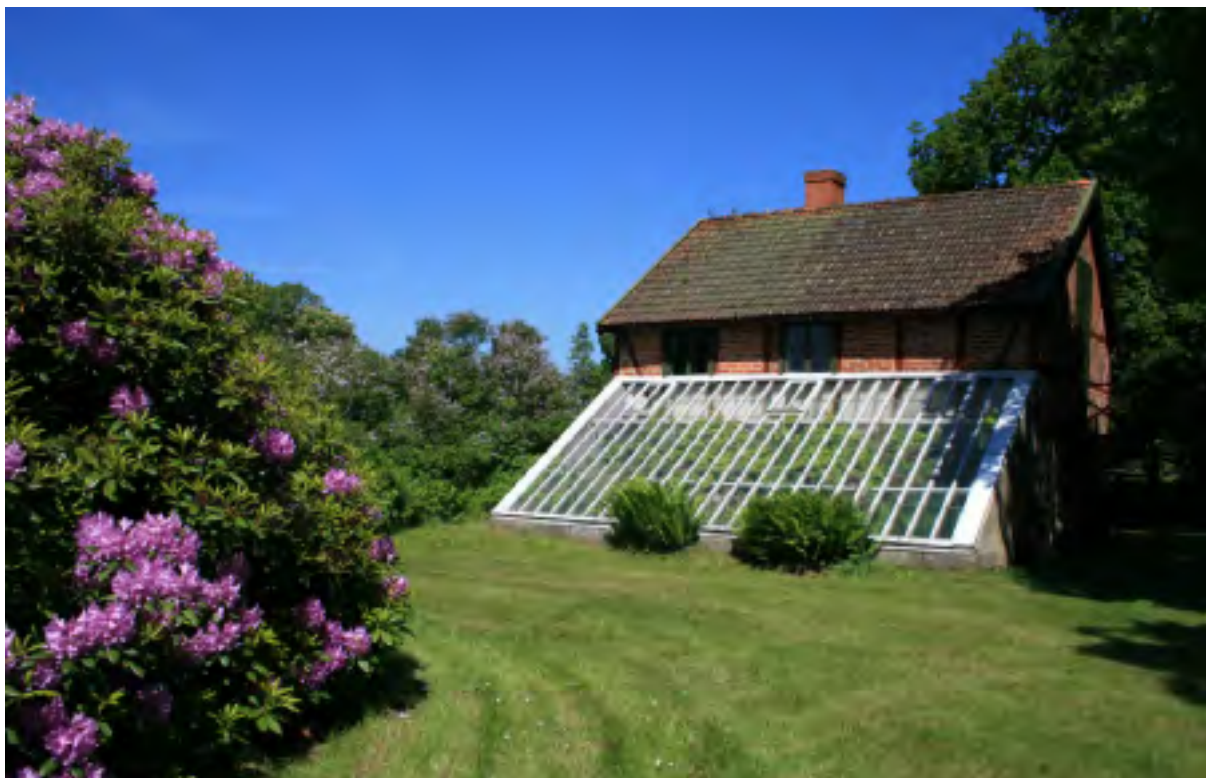
Figur 131. Korsvirkeshuset i Område 3E, med vinkastet längs den södra väggen. (Foto: Anna Jakobsson, 2010-06-21)

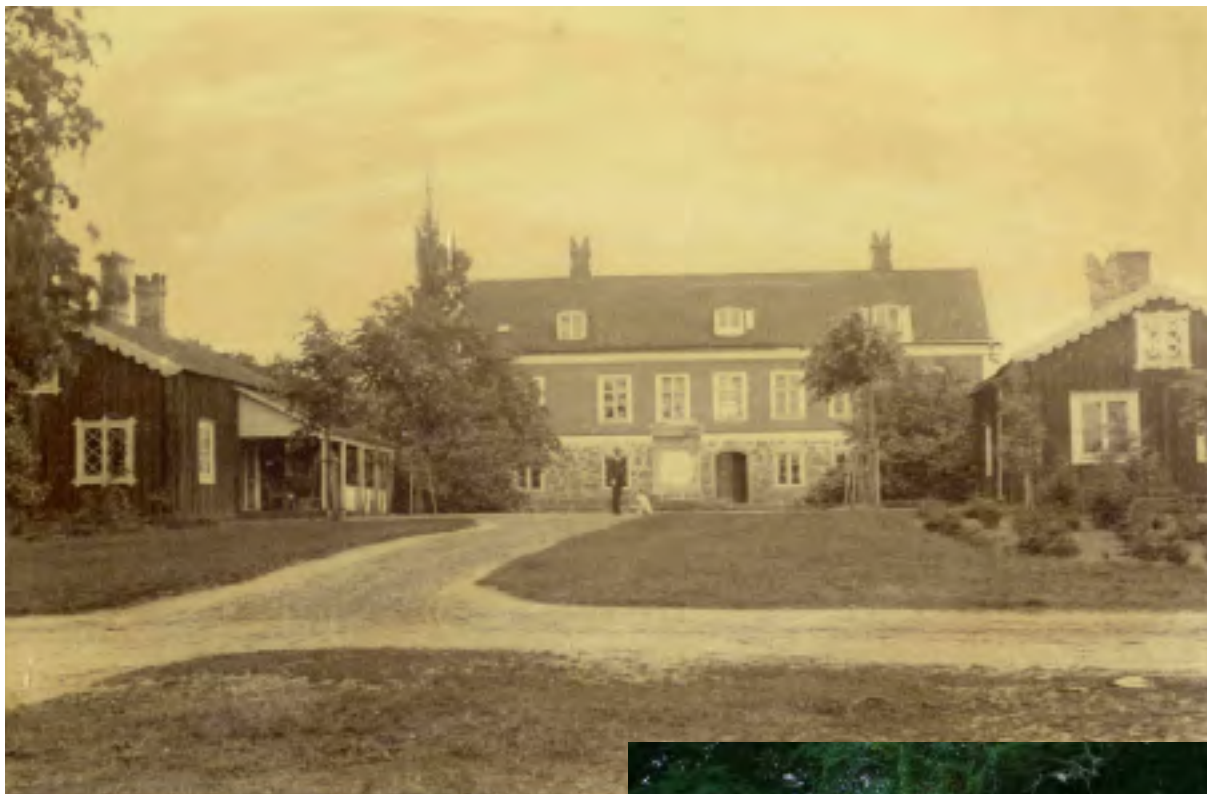
Figur 139. Ovan: Fotografi taget någon gång mellan åren 1897 och 1905, en tidsperiod då ännu det fanns en mängd små byggnader i Göholms gårdsmiljö. Lindarna mellan flygelbyggnaderna var förmodligen nästan helt nyplanterade då fotografiet togs. Den östra flygelbyggnaden (till vänster i bild) revs före år 1905 och den västra flygelbyggnaden revs på 1910- eller 1920-talet. De små köksträdgårdarna hitom flygelbyggnaderna fanns kvar ändå till 1915-19. (Englund, Jan-Eric, privat samling)

Den östra flygelbyggnaden revs någon gång mellan 1897 och 1905 och den västra revs på 1910- eller 1920-talet.³⁶⁶ Troligen planterades de lindar som idag kantar förgårdens gång på 1890-talet (figur 139 och 145). Norr om gårdsplanen fanns år 1798 två områden med beteckningen ”Kjöks Trädgård”³⁶⁷. Dessa små köksträdgårdar syns på ett fotografi från sekelskiftet 1900 (figur 139), och även på häradsekonomska kartan från 1915-19 (figur 138) finns rester av köksträdgårdarna kvar.

Två axeln som på kartan från 1798 löper mellan de små köksträdgårdarna i norr och flygelbyggnaderna (figur 9), och som med god vilja kan skymtas på fotografiet från sekelskiftet 1900 (figur 139), är extra intressant att lägga märke till eftersom den finns kvar än idag, men endast som mycket korta och nästan igenvuxna gångstigar.

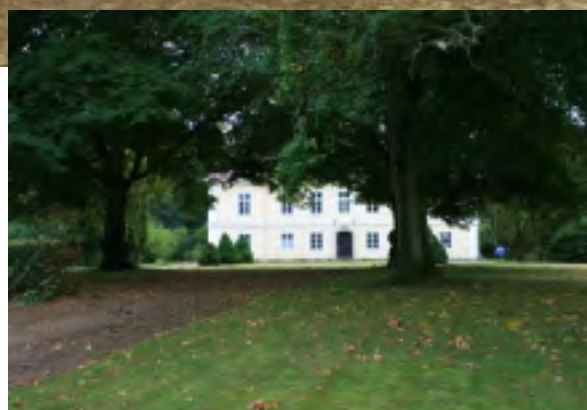
Figur 140. Ovan: I Förgården är det idag huvudaxeln med dess grusgång, lindarna och Strykkammaren, vilken ligger strax utanför bild till höger, som finns kvar från sekelskiftet 1900. (Foto: Boel Persson, 2010-09-27)

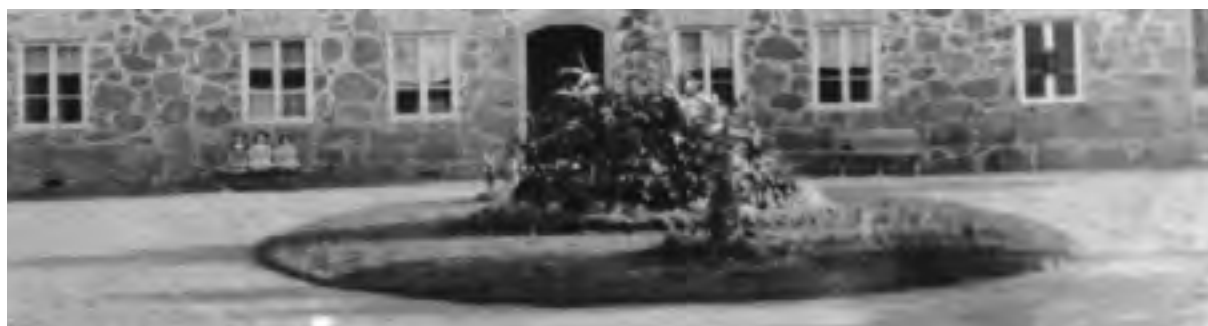
Figur 141. I rundeln framför mangårdsbyggnaden, strax söder om brunnen, låg en rabatt med utplanteringsväxter, kanske ricin och dahlior. Fotografiet är odaterat, men troligen taget omkring år 1900. (Göholms gårdsarkiv, fotoalbum från Johan Pukes släktförening)

Mellan brunnen och boningshuset låg en rundel med en rabatt i mitten vid sekelskiftet 1900 (se figur 141), och på fotografier går det även att ana blomstergrupper i andra gräsytor (figur 142). Den här typen av blomstergrupper var vanliga i 1800-talets trädgårdar. Vanligast var en rundel framför huset med en tapetgrupp, dvs en rund lätt kupad rabatt med komplicerat mönster.³⁷⁵

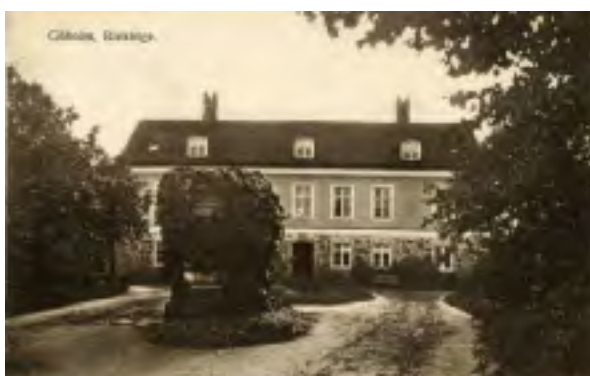
Figur 146. Brunnen på gårdsplanen. Fotografiet är taget så långt söderut att det inte går att se om flygelbyggnaderna finns kvar, vilket försvårar tidsbestämningen. (Anna Jakobsson, privat vykortssamling.)

Brunnen på gårdsplanen fanns fortfarande kvar omkring sekelskiftet 18/1900 (se figur 143, 146 och 148), och Jansson & Hallström ritade in den som en del i sitt förslag (figur 150) år 1919³⁷². Det är osäkert exakt när den togs bort, men sannolikt gjordes det i samband med de större nyanläggningarna på 1920-talet. Brunnen var tydligen en ganska fascinerande skapelse för sin tid. Vattnet pumpades upp, för att självrinna in till köket³⁷³, vilket alltså innebar att det fanns rinnande vatten i köket på Göholm ganska tidigt. Ludvig Magnus Kruse skrev ofta i sin dagbok om problem med att brunnarna sinade, däribland gårdsbrunnen³⁷⁴.

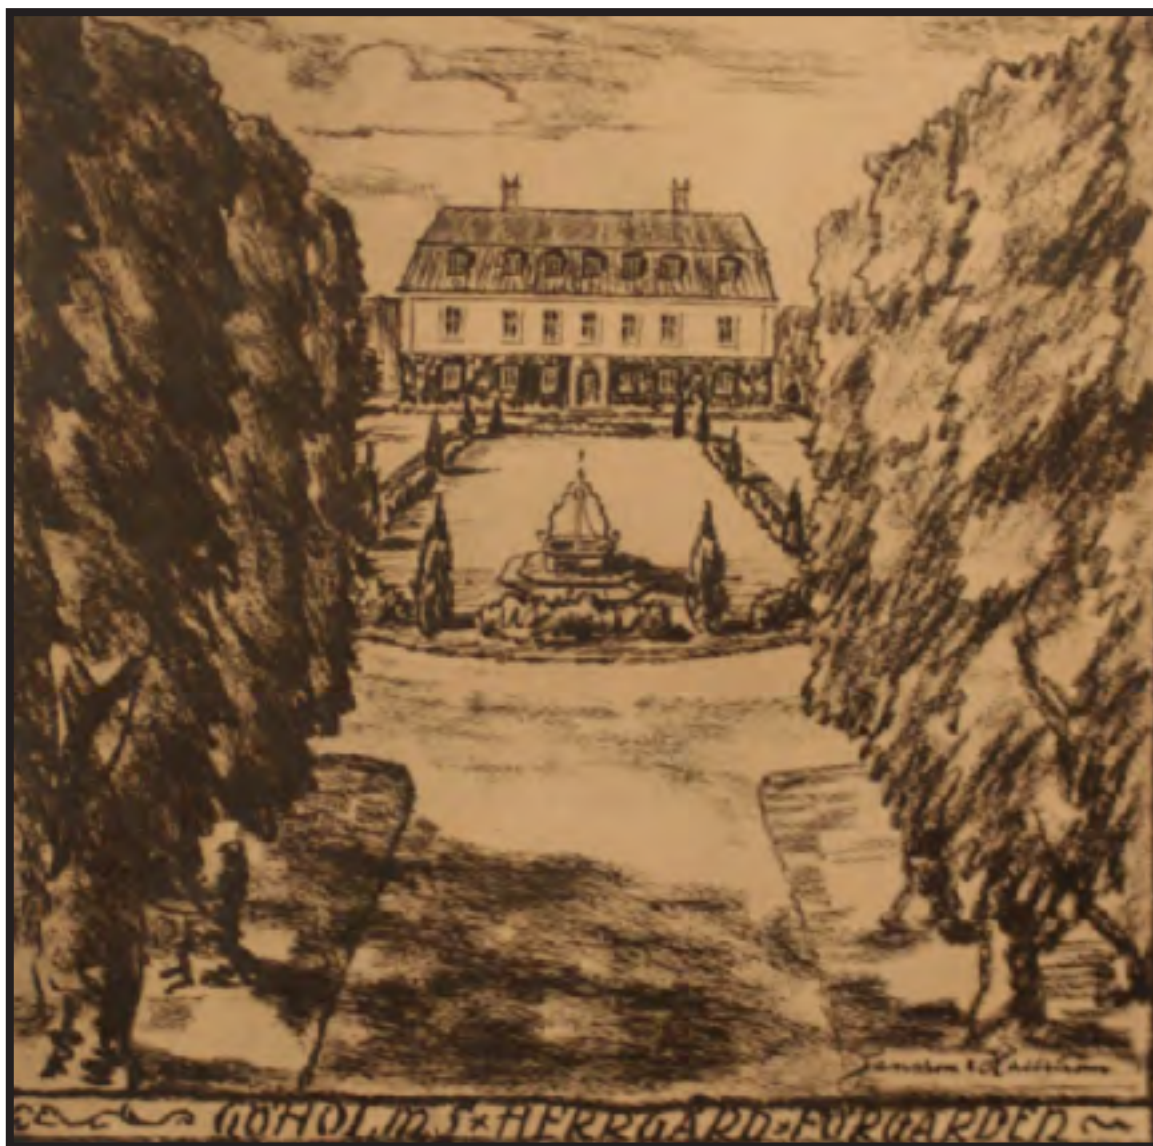
Figur 150. Jansson & Hallström föreslog att en hippodromformad gräsyta skulle anläggas norr om boningshuset. Gräsytan skulle kantas av idegranar och rabatter med rosor. Brunnen skulle enligt förslaget finnas kvar, dock med en lite annan utformning än tidigare. Rosrabatterna anlades under 1920-talet, men idegranarna blev istället buxbomsklot, och brunnen togs bort helt. (Göholms gårdarkiv, kartor, Jansson och Hallström, Göholm, Förslag till trädgård 1919)

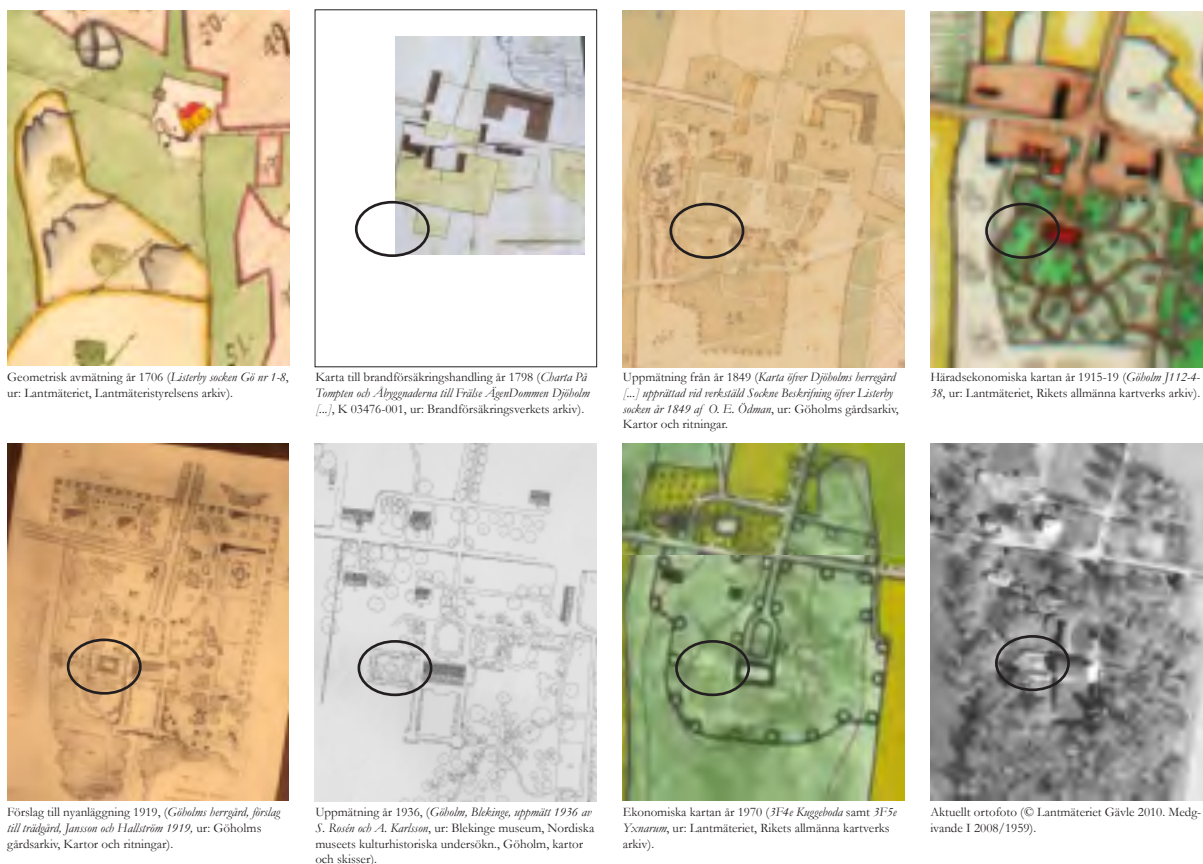
Figur 196. De svarta cirkelarna visar Pergolans placering på uppmätningar, förslag och flygfoto från åren 1706-2010.

På kartan från 1849 syns en gångstig från boningshuset rakt ut åt väster, en gångstig som tagits bort eller i alla fall inte var särskilt uppenbar åren 1915-19 då häradsekonomiska kartan togs fram. På denna karta finns den nämligen inte med. (figur 196) Det verkar dock som om Jansson & Hallström lade märke till stråket, eller så fick de helt enkelt se kartan från år 1849, för de föreslog en siktlinje åt just det hållet. Från husets övre våningar var det på 1930-talet möjligt att se förbi bersån ut mot Favoritfällorna i väster, mellan fyra pelarformade lövträd som stod vid pergolans västra sida.

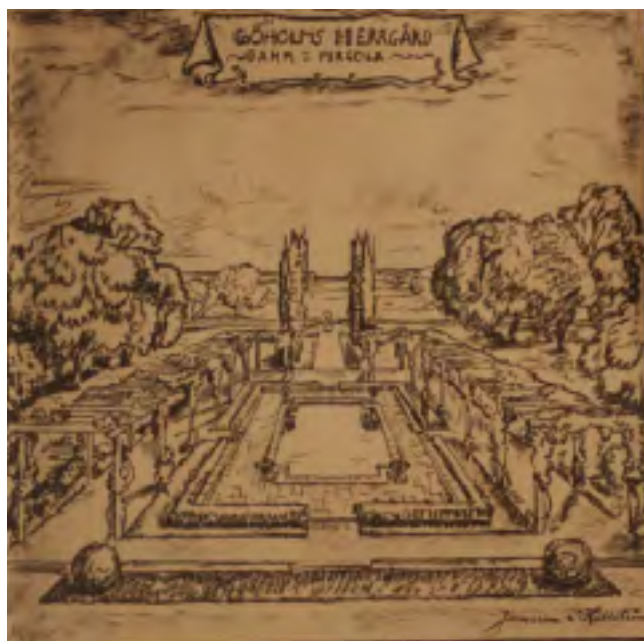
Figur 197. Jansson & Hallströms förslag för pergolan och dammen. Notera den långa siktlinjen åt väster. (Göholms gårdsarkiv, kartor, Jansson och Hallström, Förslag till trädgård 1919)

Pergolan anlades under tidigt 1920-tal, och kom att bli mycket lik Jansson & Hallströms förslag, även om pelarna blev betydligt mer bastanta än de som syns på skissen från 1919 (figur 197). Pergolan var uppenbarligen något familjen Werner var mycket stolt över, för det finns en mängd fotografier på denna, såväl från 1920-talet då den var alldeles nyanlagd som från senare decennier (se t.ex. figur 199 och 215). Också under senare år var Stina Werner särskilt förtjust i pergolan, och även om hon inte hade tid att sköta trädgården så mycket som hon skulle önska så försökte hon alltid att i första hand hålla pergolan snygg. Det var i pergolan man satt och tog en drink före maten om man var bjuden på middag till Göholm en sommarkväll under 1900-talets senare del.⁴¹⁶

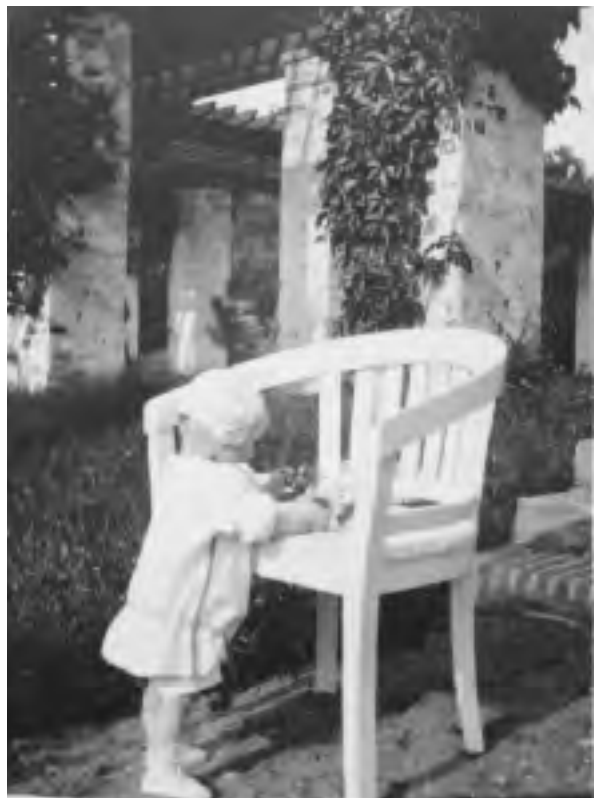
Figur 202. Vid trappan som leder ned till bersån från pergolan. Klättervildvinet växer direkt på pelaren. Våren 1922. (Göholms gårdsarkiv, fotoalbum 1920-tal)

Pelarna, som idag är helt täckta av puts, hade från början endast ett tunt lager av puts och teglet syntes igenom (figur 202, 203 och 205).

De vita trädgårdsmöblerna som syns på fotografierna från 1922 och 1923 (figur 201-204) köptes sommaren 1922. Den 7 juni finns en journalanteckning om ”Frakt för Trädgårdsmöbler 9.15 kr”⁴²⁴. Möblerna var högsta mode vid denna tid. Nästan exakt en likadan soffa finns med på ett fotografi i Kronprinsessan Margaretas *Vår trädgård på Sofiero* från 1915⁴²⁵.

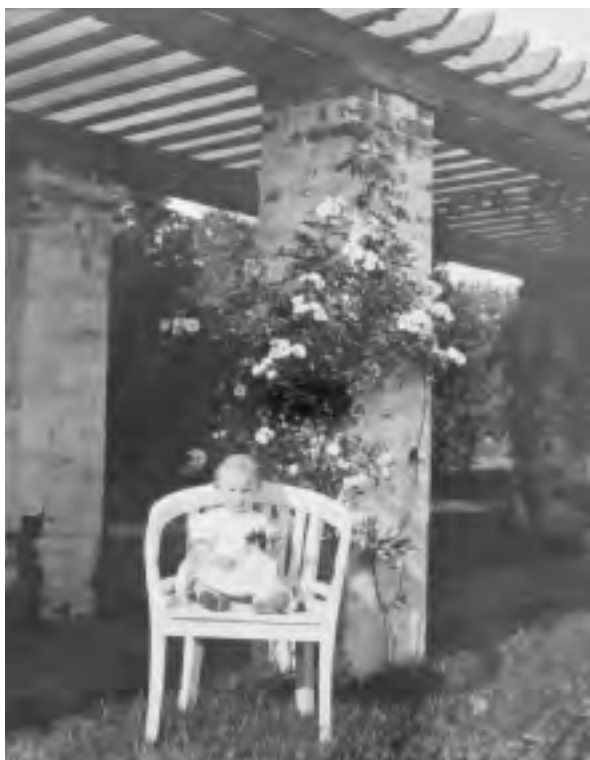
Figur 203. Mot pergolans pelare, vilka inte var helt täckta av puts på 1920-talet, växte bland annat ljusa klätterrosor. Våren 1922. (Göholms gårdsarkiv, fotoalbum 1920-tal)

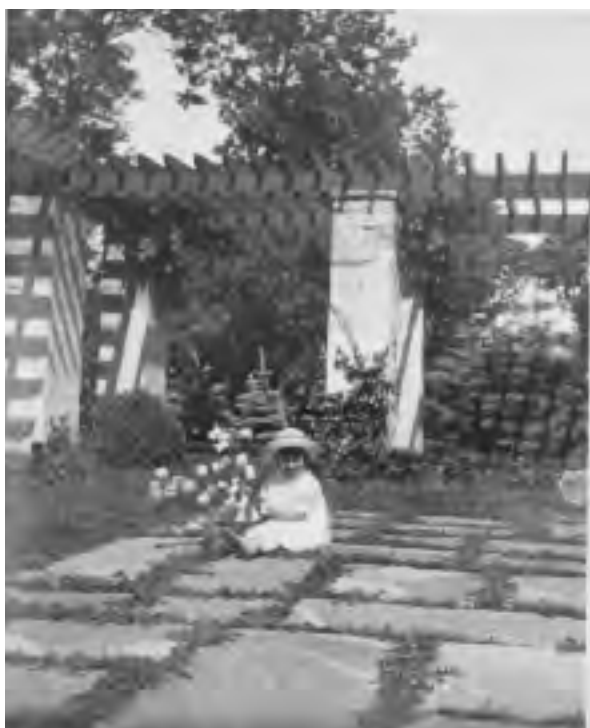
Figur 205. Inne i pergolan, i det nordvästra hörnet, sommaren 1923. Bakom pergolan syns nyplanterade barrträd, och i hörnet till vänster ett litet buxbomklot. Mellan stenarna fanns en hel del växtlighet som troligen inte var (enbart) gräs. (Göholms gårdsarkiv, fotoalbum 1920-tal)

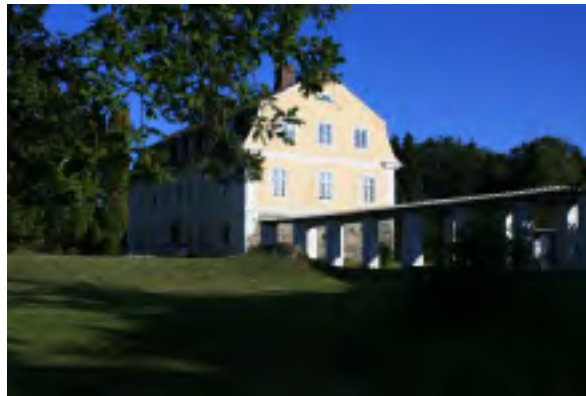
Figur 210. Idag är alla barrträd norr om pergolan borttagna. Den stora stubben var en douglasgran (*Pseudotsuga menziesii*) som togs ned efter år 2005. (Foto: Boel Persson, 2010-09-08)

Norr om pergolan planterades flera barrväxter på 1920-talet (figur 215). Vid 1900-talets mitt bildade de en imponerande och i det närmaste ogenomtränglig ridå (figur 207, 208 och 222). Det sista av dessa träd, en enorm douglasgran (*Pseudotsuga menziesii*) togs bort efter år 2005 (figur 210). Samtidigt togs några hemlockgranar ned i pergolans sydvästra hörn ned.⁴²⁶

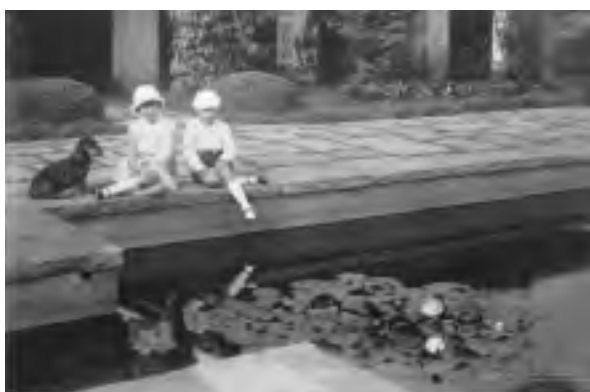
Figur 211. År 1929 var dammen bara några år gammal. Lägg märke till de vita näckrosorna. (Göholms gårdsarkiv, fotoalbum 1929)

I dammen växte på 1920-talet vita näckrosor (se figur 211). Periodvis har det varit problem med att dammen spruckit, så att vattnet runnit ut, och därmed har näckrosorna dött. I maj 1957 var Smedmästare Herbert Åkesson från Kuggeboda och ”repr. dammen i pergulan”⁴³⁰ för vilket han tog 18.50 kr. Under senare år har reparationerna av dammen skötts av murare Bengt Kullberg. Ett år på 1970- eller 80-talet önskade sig Stina Werner näckrosor i födelsedagspresent, och Olof Mohlin köpte då röda näckrosor till henne och hämtade vita näckrosor till dammen i Listersjöarna. Dessa näckrosor fanns kvar ända till fröken Werners död.⁴³¹

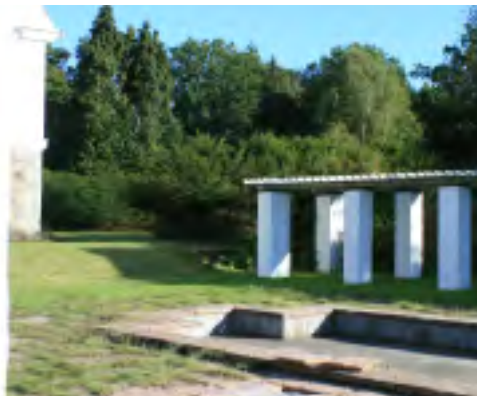
Figur 214. Idag finns det väldigt lite växtlighet vid pergolans pelare. (Foto: Boel Persson, 2010-09-08)

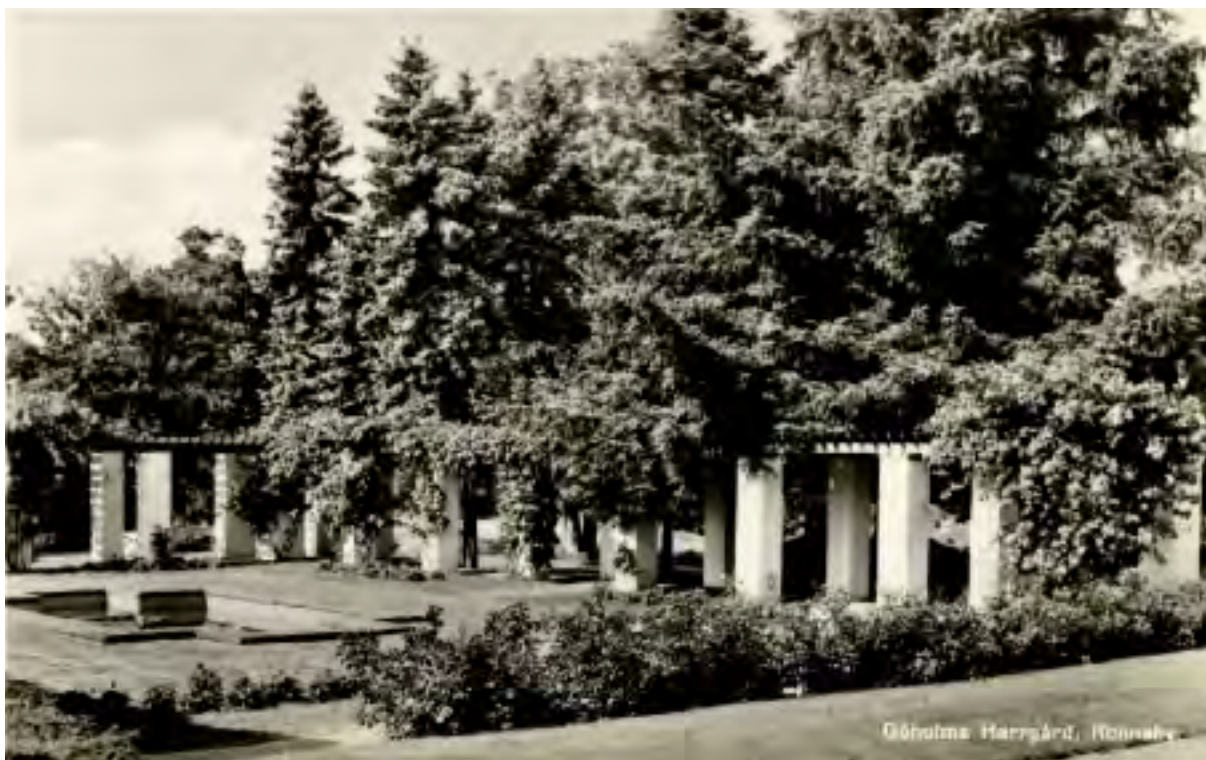
Figur 222. På 1960-talet bildade barrträden en massiv och mörk vägg mot norr. Buxbomkloten hade tagits bort, men rabatterna med utplanteringsväxter fanns fortfarande kvar. I slänten ned mot pergolan hade en rosenrabbat anlagts. (Vykort från Göholms Herrgård, Ronneby, skickat 1962, ur: Anna Jakobsson, privat vykortssamling)

De buxbomklot som syns på fotografier från tidigt 1920-tal togs bort någon gång mellan 1936 och 1962 (figur 222).

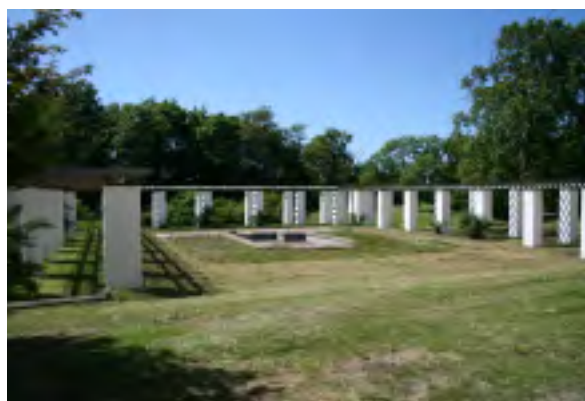
Figur 224. Idag är rosenhagtornen vid bersån borta, liksom rabatterna och nästan alla klättrväxter. Plattorna runt om dammen håller på att läggas om av elever från Sjöarpsskolan. (Foto: Anna Jakobsson, 2010-06-21)

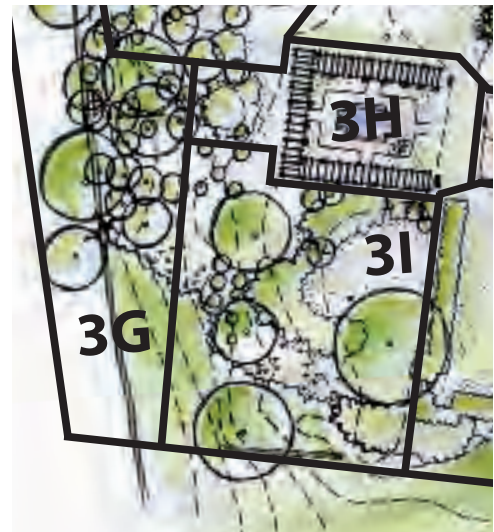
Figur 227. Område 3I, Flaggstångskullen.
(Illustration: Boel Persson, 2010)

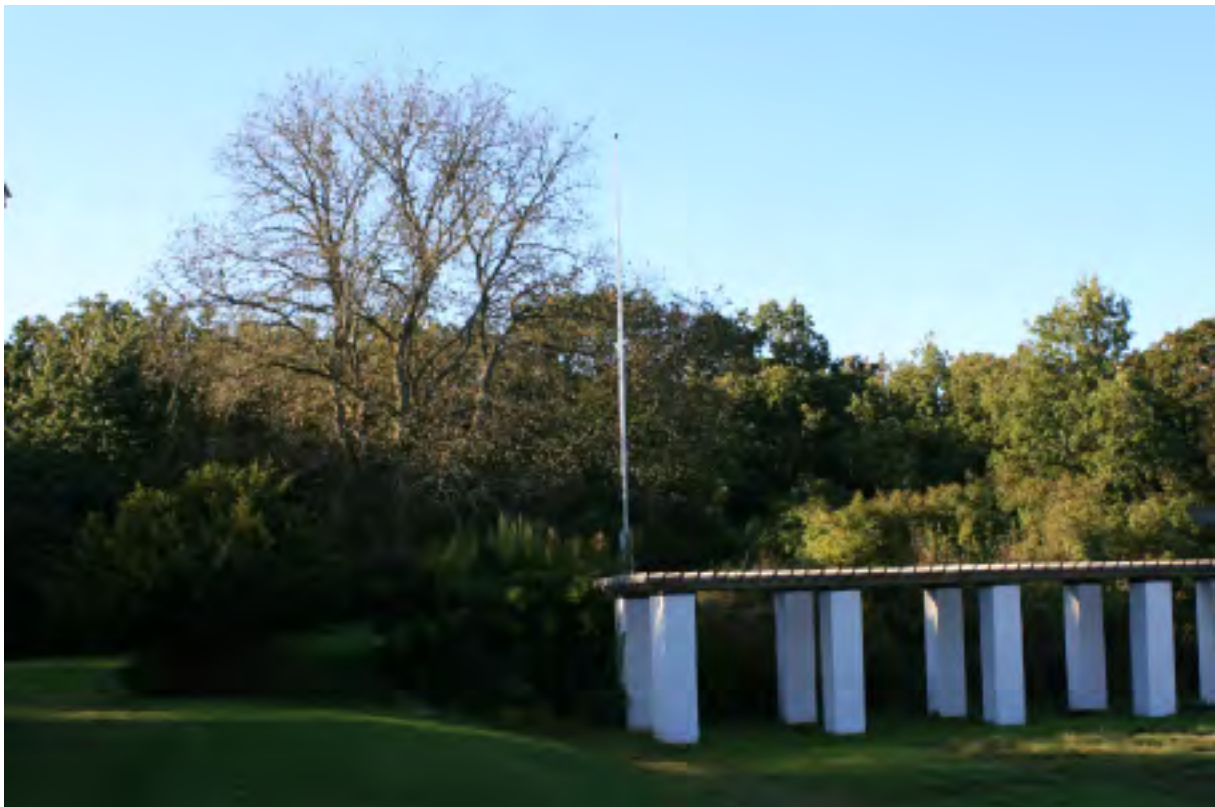
Figur 228. Flaggstångskullen sedd från norr. Det stora trädet är en alm som drabbats av almsjuka. (Foto: Boel Persson, 2010-09-29)

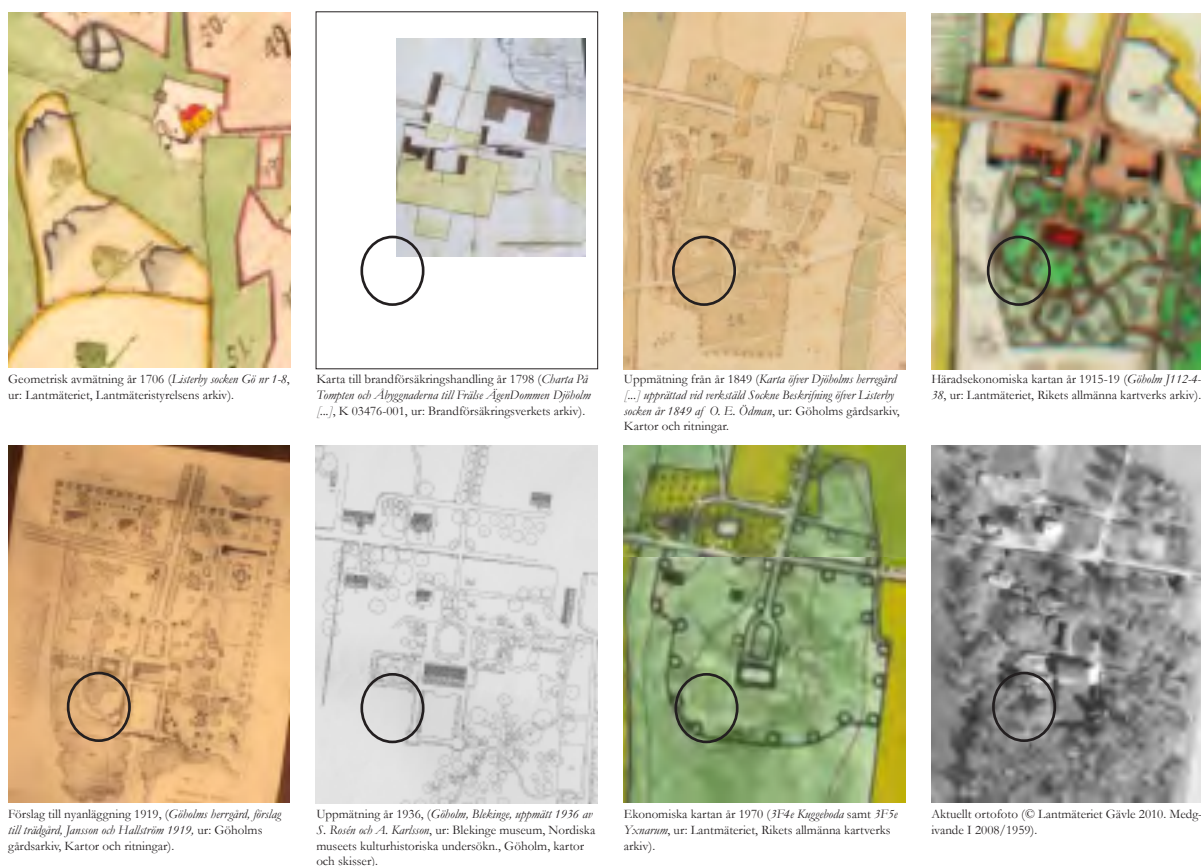
Figur 232. De svarta cirklarna visar Flaggstångskullens placering på uppmätningar, förslag och flygfoto från åren 1706-2010.

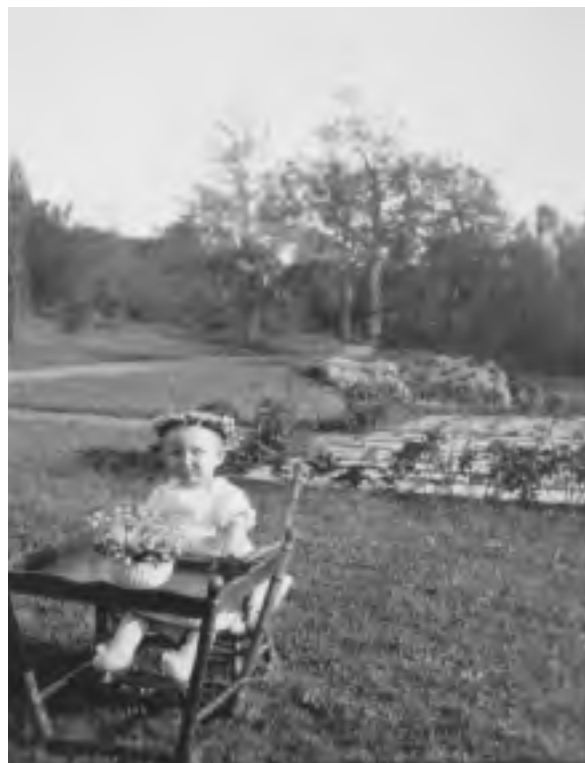
Figur 234. Det här fotografiet togs våren 1922. I bakgrunden syns den gångstig som löpte längs Flaggstångskullens västra sida. (Göholms gårdsarkiv, fotoalbum 1920-tal)

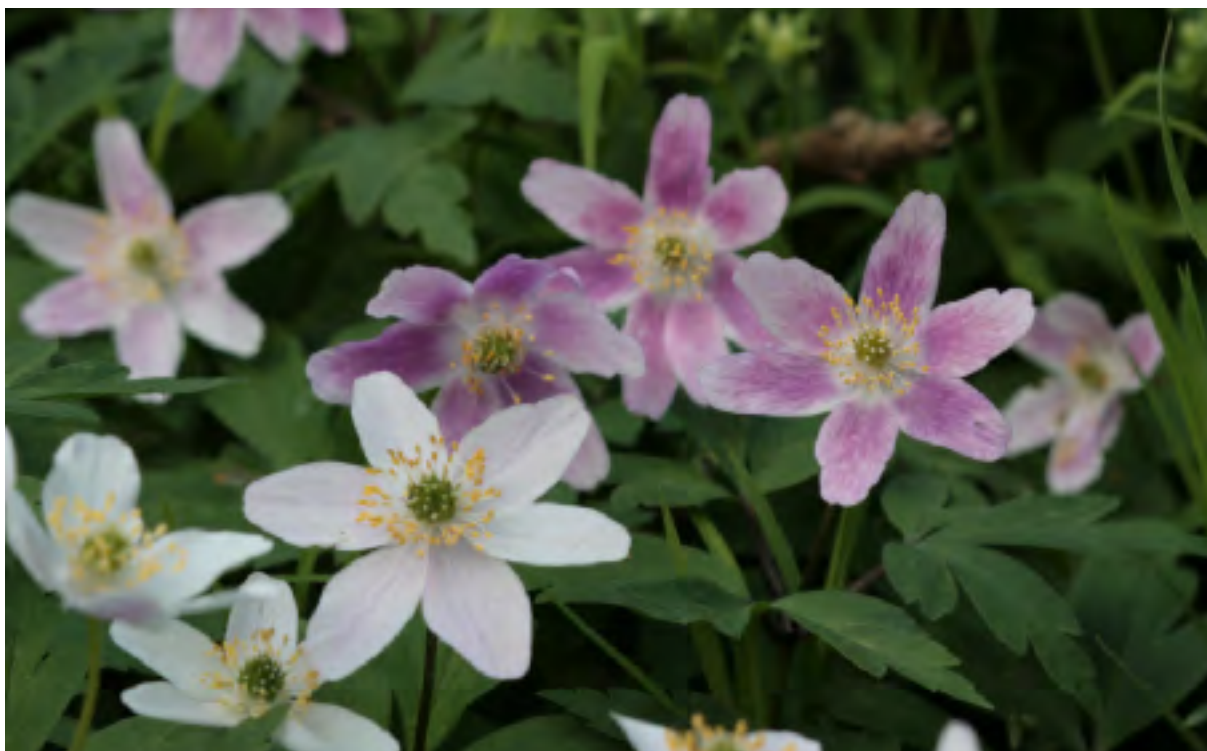
Figur 235. Söder om Flaggstångskullen finns uppseendeväckande mycket vitsippor med violett pigment. (Foto: Boel Persson, 2010-05-13)

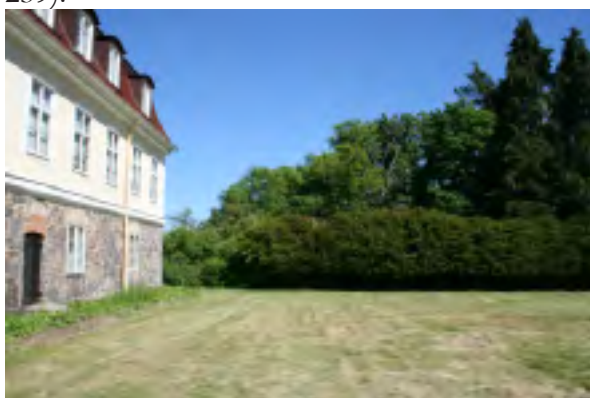
Delområde 3J ramar på tre sidor in av höga idegranshäckar (*Taxus baccata*), nästan fyra meter höga (figur 237 och 238). Upp till ungefär en meters höjd har häckarna blivit betade av något djur, i övrigt ser de inte ut att ha blivit klippta på många år. Innanför häckarna finns idag en stor och lite ojämn gräsmatta. Vid husväggen växer en liten klätterros vid sydvästra hörnet, och enstaka små lavendelplantor här och var. I väster leder tre trappsteg av sandsten ned till Idegransrektangeln från Flaggstångskullen, delområde 3I, och i öster leder en trappa med 7 steg från Idegransrektangeln ned mot Urnområdet (figur 239).

Figur 237. Fotografiet är taget från väster. Längs husväggen växer framförallt ogräs, men även några mycket små lavendelplantor. (Foto: Anna Jakobsson, 2010-06-21)

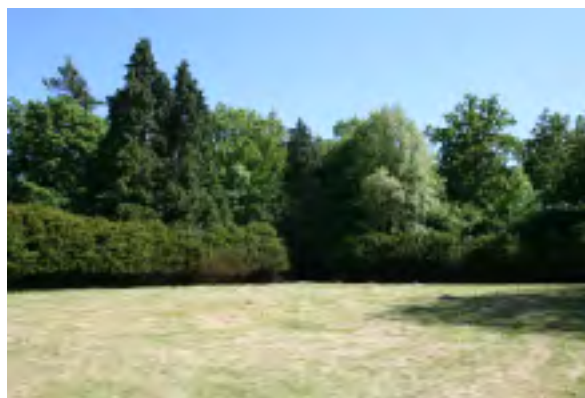
Figur 238. Fotografiet är taget från nordväst och i bildens mitt syns öppningen ned mot Urnområdet. (Foto: Anna Jakobsson, 2010-06-21)

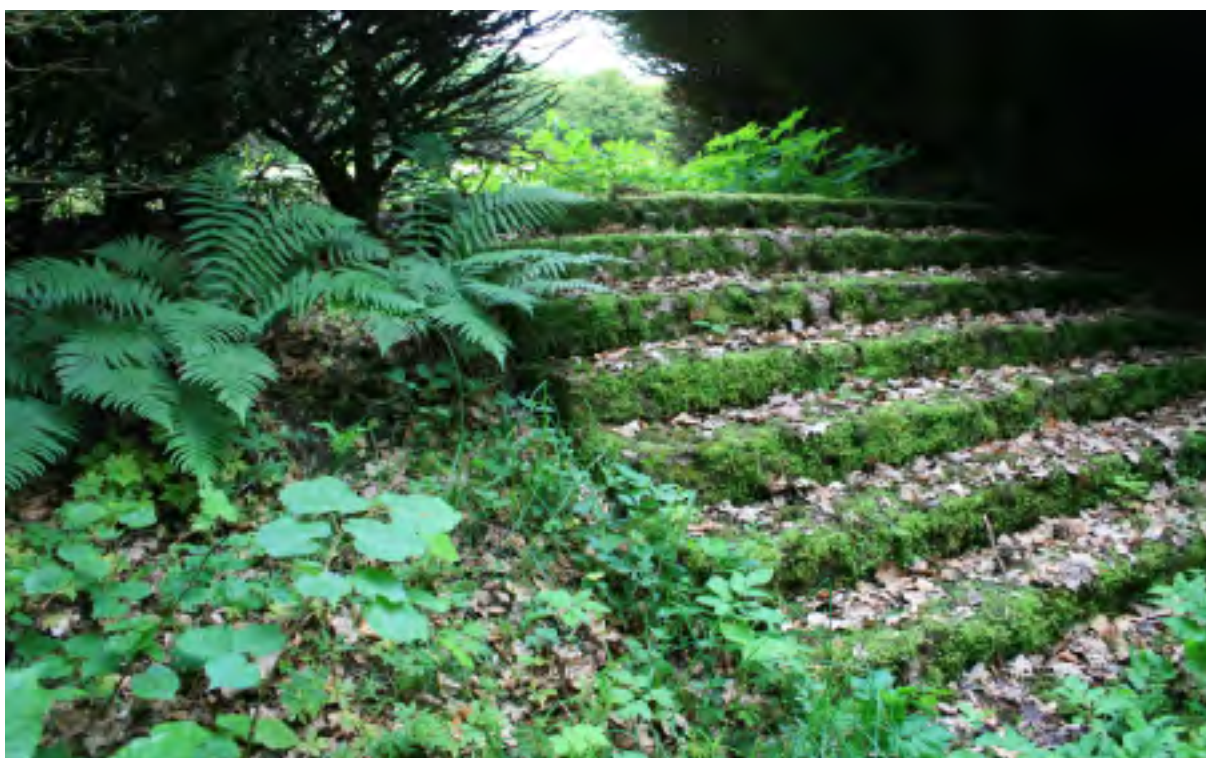
Figur 239. Trappan som leder från Idegransrektangeln ned mot Urnområdet. (Foto: Anna Jakobsson, 2010-06-21)

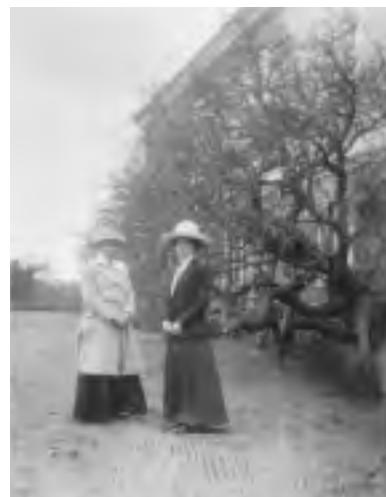
Figur 241. Agnes Nymans ”halvmöster Astrid och Ebba”. Trädet på fotografiet lär vara mullbärsträd som växte på baksidan av mangårdsbyggnaden (Göholms gårdsarkiv, fotoalbum från Johan Pukes släktförening)

Längs husväggen växte mullbärsträd omkring förra sekelskiftet⁴³⁸ (se figur 241). I en beskrivning som Ludvig Magnus Kruse gjorde något år innan han sålde Göholm nämner han att ”milda höstar gör att mullbär, persikor, aprikoser och valnötter mognar ute”⁴³⁹, vilket får oss att tro att det möjligen har vuxit andra fruktträd än mullbär längs södra fasaden på huset.

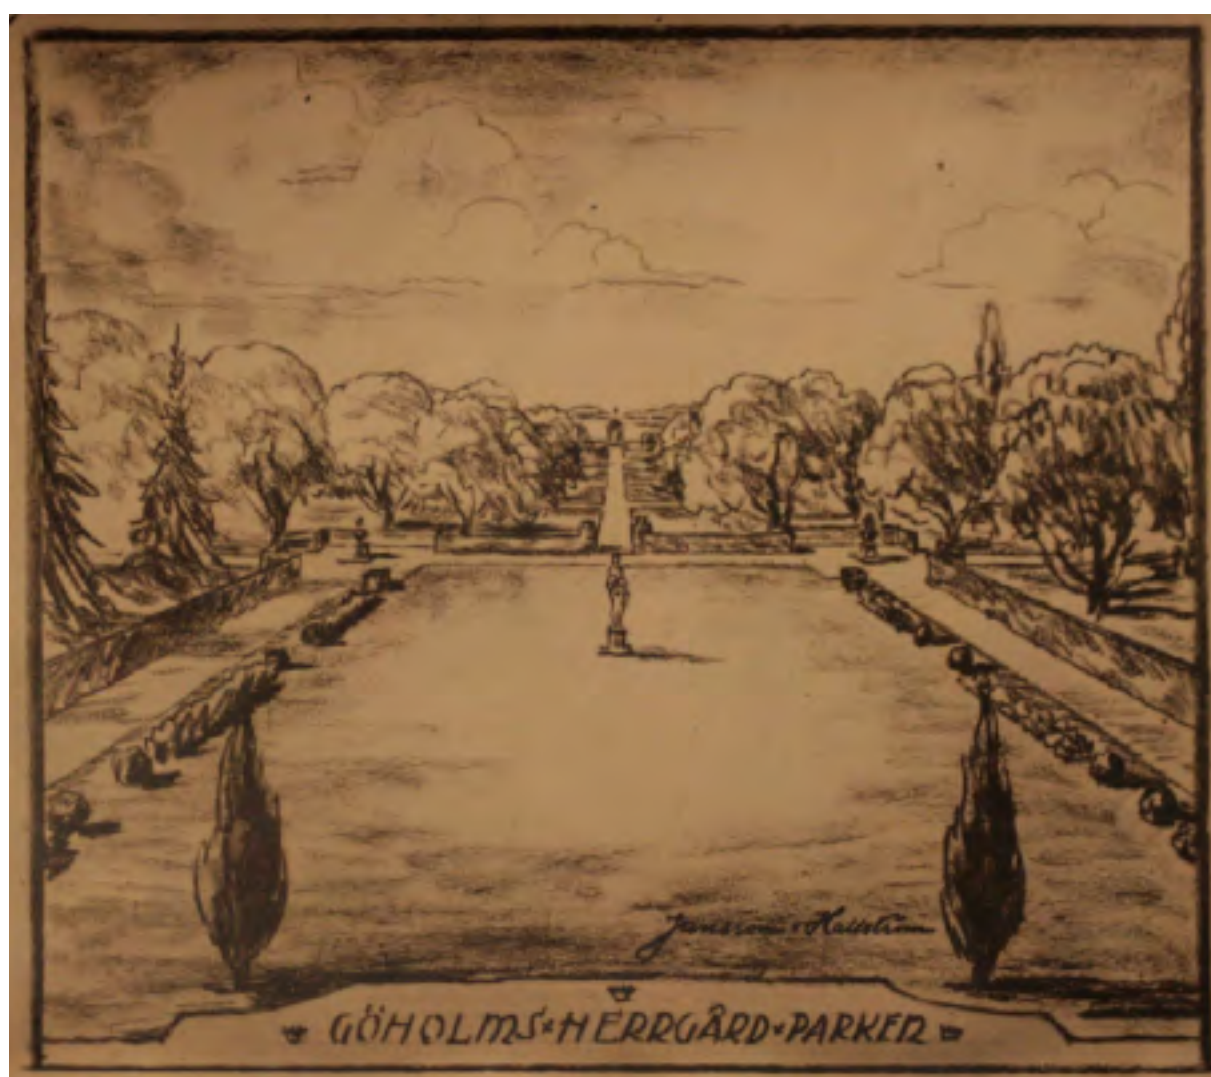
Figur 244. Jansson & Hallströms förslag för Idegransrektangeln. (Göholms gårdsarkiv, kartor, Jansson och Hallström, Förslag till trädgård 1919)

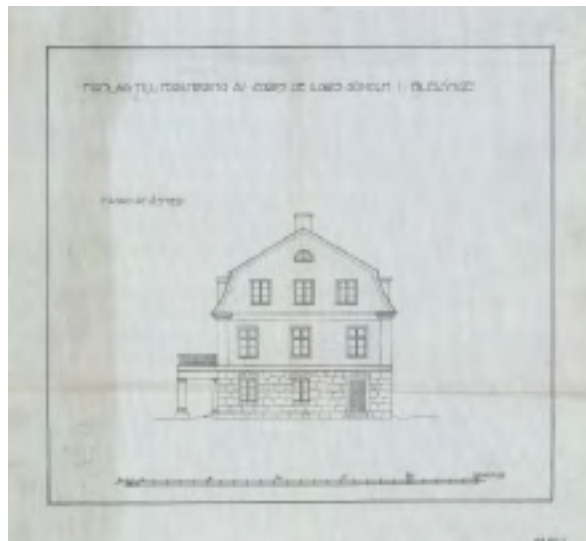
Figur 245. Förslag till ombyggnad av boningshuset, 1919. Förslaget visar en liten balkong på huset södra fasad. (Regionarkivet Göteborg, Arkitektfirman A. Krüger & Son, *Förslag till förändring av Corps de Logis Göholm*, nr. 63:1, år 1919.)

Det långa raka perspektivet söderut anlades aldrig. Inte heller den lilla balkong som finns med på en ritning från år 1919 byggdes (se figur 245). Utan balkong skulle förstås perspektivet mot havet tappa en del av sin mäktighet, och utan perspektivet skulle balkongens funktion inte vara lika uppenbar. Kontakten med det omgivande landskapet var en viktig del av de engelskinspirerade trädgårdarna under tidigt 1900-tal. Därför kan det tyckas lite synd att siktlinjen aldrig anlades. Området söder om Idegransrektangeln var omkring sekelskiftet 1900 betydligt öppnare än idag⁴⁴², vilket diskuteras mer under Område 5, och kanske hade det med inte alltför stor ansträngning gått att få till det där perspektivet. August Werner ville emellertid hellre att området söder om gården skulle bli mer skogsliknande än tidigare⁴⁴³.

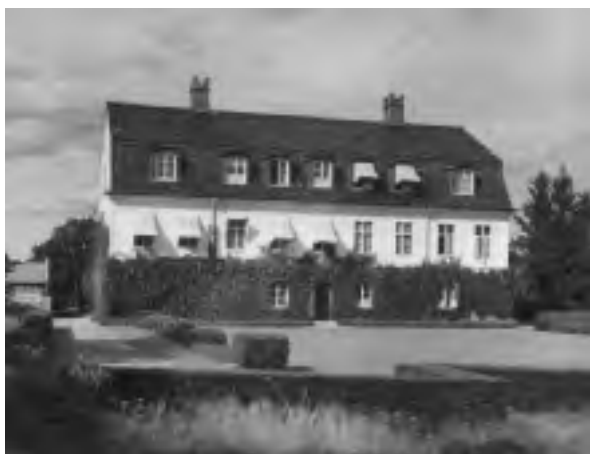
Figur 246. Fotografiet är taget söder om idegranshäcken år 1936. (Blekinge museum, Nordiska museets kulturhistoriska undersökn. 1935-36, Göholm, fotografier, 270 Jas)

Huvuddelen av Jansson & Hallströms förslag för Idegransrektangeln genomfördes. Idegranshäckarna planterades och gångstigarna på insidan av häckarna anlades enligt planen. År 1936 var idegranshäckarna så låga, uppskattningsvis 70-80 cm, att det gick att stå sig och fotografera söder om dem och då få med hela baksidan av boningshuset och nästan hela trädgårdsanläggningen bakom huset (figur 246). Innanför gångstigarna bredde en gräsmatta ut sig, på två sidor kantad av rabatter, klippta buxbomsklot och längst ut i vardera hörnet en buxbomskub. Om det verkligen blev polyantharosor i enlighet med förslaget är emellertid lite oklart eftersom det är svårt att på fotografierna se vad det är för växter i rabatterna mellan buxbomskloten. Gräsmattan var lika bred som huset.

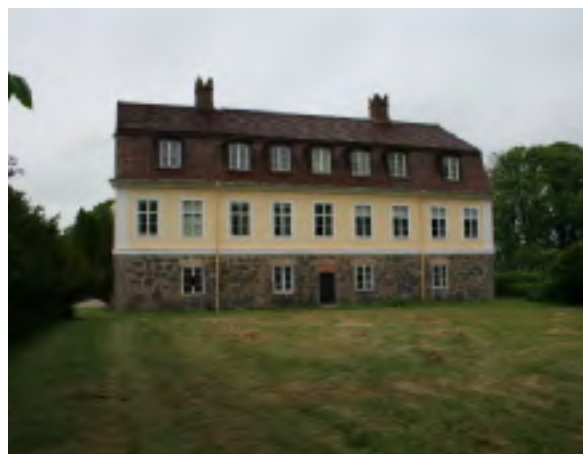
Figur 247. Samma vy idag år 2010. Skillnaden är att man måste stå norr om buxbomhäckarna och fotografera, annars skulle man inte se huset överhuvudtaget. (Foto: Anna Jakobsson, 2010-06-21)

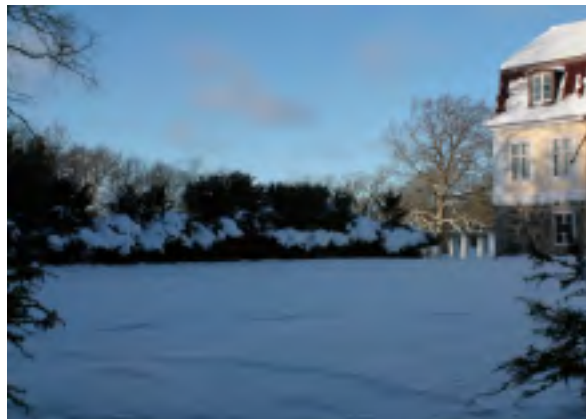
Figur 249. Idag är idegranshäckarna 3-4 m höga, och innanför dem ligger en gräsmatta. (Foto: Boel Persson, 2010-12-26)
